区分	内容
事業名	トイレの改修（富士宮口）（雲海荘）
結果	トイレ発酵槽のスクリュー、本体側壁、モーター台等が経年劣化により破損して、バイオトイレ本来の機能が正常に稼働しなかったため交換した。
写真	 新設機搬入作業

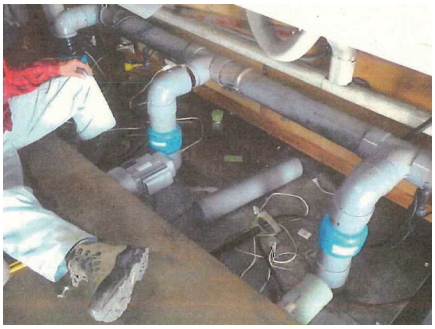
既設機撤去作業 既設機搬出作業 新設機設置作業
